Schritt für Schritt zu attraktiven Ortszentren

Fußverkehrs-Checks Rheinland-Pfalz

Abschlussbericht Frankenthal

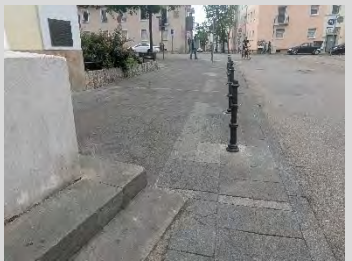
| 9 | | Viele Gehwege sind deutlich schmaler als das aktuelle Regelmaß vorgibt. Zusätzlich wird an einigen Stellen im Stadtgebiet die Gehwegbreite durch Gehwegparken, Poller, Pflanzenkübel, Stellflächen, Schilder und Auslagen reduziert. | |

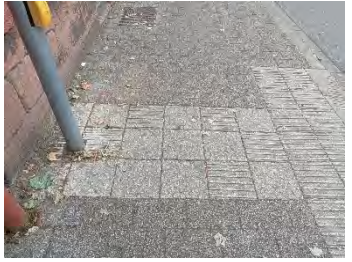
| 10 | | Die vorhandenen Querungsanlagen sind nicht barrierefrei. Es mangelt an taktilen Leitelementen bzw. teilweise sind diese falsch verlegt. | |

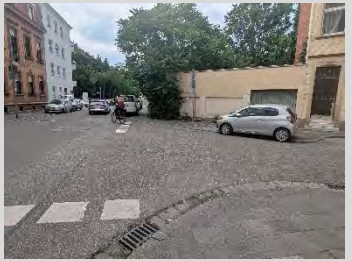
| 11 | | An einigen Einmündungsbereichen gibt es große Querungsdistanzen. V. a. für ältere und mobilitätseingeschränkte Personen und Kinder stellt dies ein Hindernis dar. | |

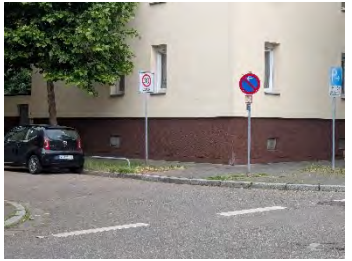
| 12 | | Die Barrierefreiheit an vorhandenen Infrastrukturelementen, z. B. bei Bordsteinabsenkungen, Treppen oder Pollern, ist mangelhaft. | |

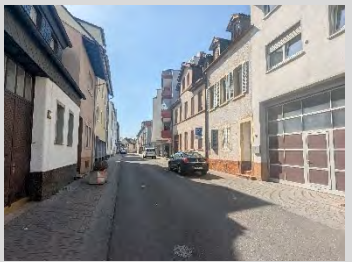
| 13 | | Die Gestaltung der verkehrsberuhigten Bereiche vermittelt keine Aufenthaltsfunktion und untergeordnete Rolle des Fahrzeugverkehrs | |

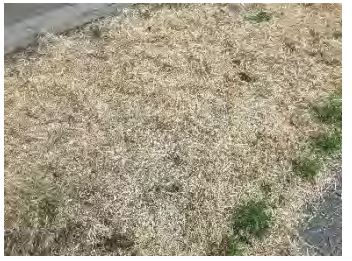
| 14 | | An einigen Stellen mangelt es an Sauberkeit und Grünpflege. | |

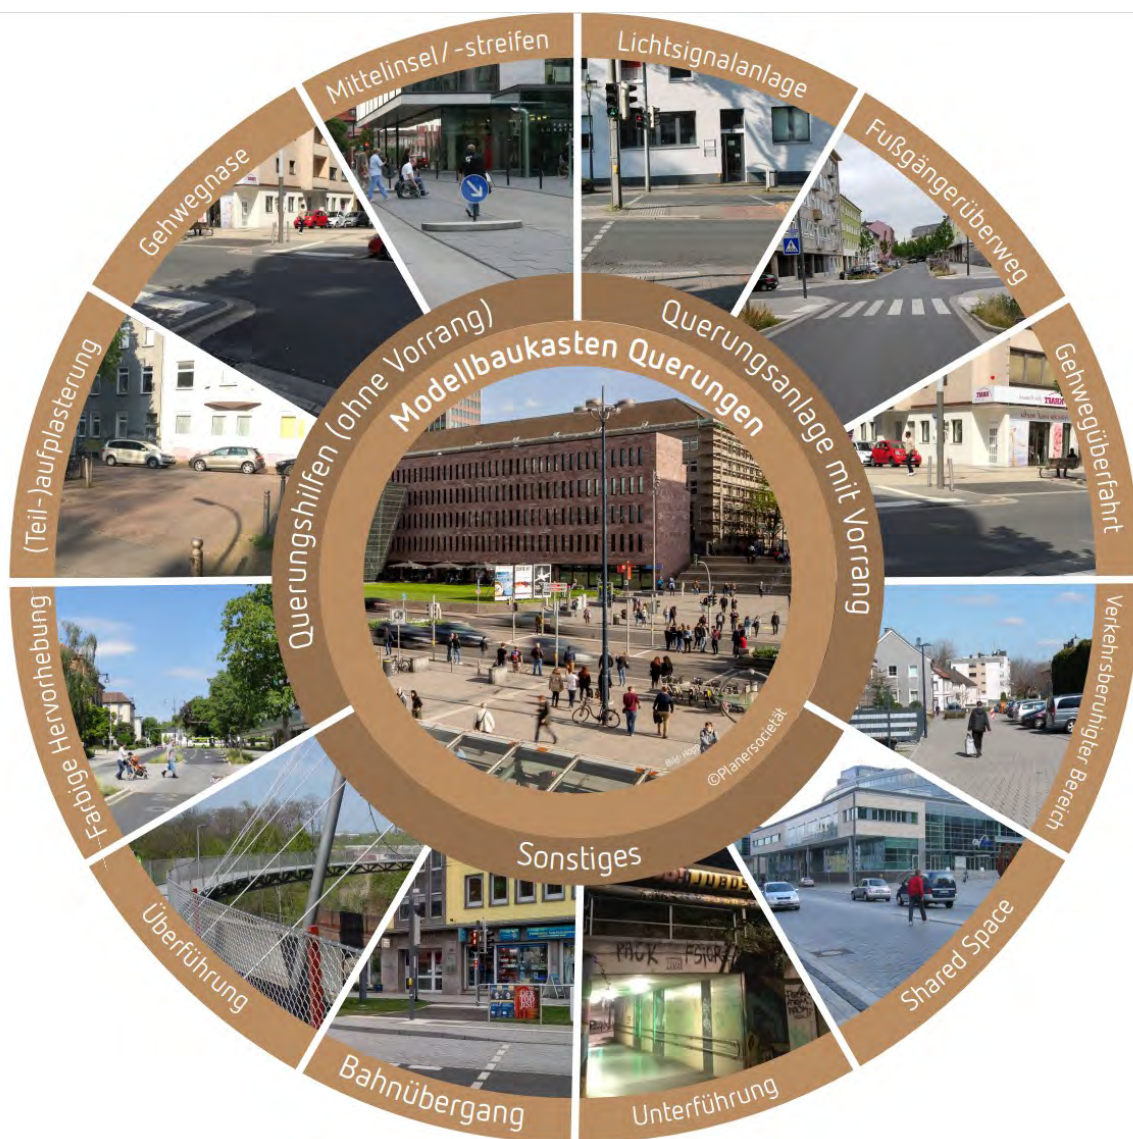
Abbildung 7: Unterschiedliche Querungsanlagen

Um Straßenüberquerungen für zu Fuß Gehende zu erleichtern, gibt es unterschiedliche Querungsanlagen. Diese unterscheiden sich in Querungsanlagen, an denen der Fußverkehr Vorrang gegenüber dem Kfz-Verkehr hat oder an denen er keinen Vorrang hat. Die Auswahl einer bestimmten Querungsanlage ist u. a. abhängig von der Anzahl der querenden zu Fuß Gehenden und ob diese punktuell oder linear die Fahrbahn queren, der Stärke und Geschwindigkeit des Kfz-Verkehrs an der Querungsstelle, der Fahrbahnbreite, der Anzahl der Fahrstreifen sowie der Umfeldnutzung.

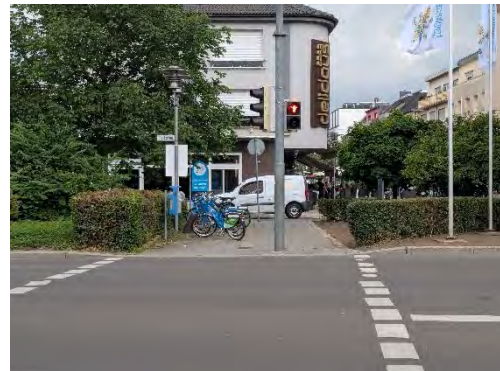
Abbildung 16: Lichtsignalanlage am Foltzring

**Problem / Mangel:** Die Lichtsignalanlagen entlang des Innenstadtrings haben laut den Teilnehmenden der Veranstaltungen zu geringe Freigabezeiten. Dadurch wird Stress und Verunsicherung bei den querenden Personen gefördert.

**Handlungsvorschlag:** Bei der Anpassung der Freigabezeiten sollte man sich an der Räumgeschwindigkeit von langsam zu Fuß Gehenden orientieren. Bei der Überprüfung sollte von einer Gehgeschwindigkeit von 1 m/s ausgegangen werden. Für die Querung am Foltzring (Höhe Wormser Tor) wird beispielsweise eine Verlängerung auf mindestens 11 Sekunden empfohlen.

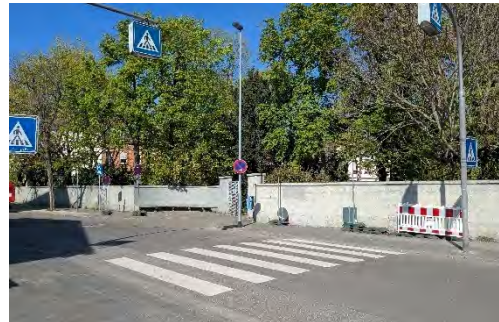
**Abbildung 20: Fußgängerüberweg an der Mörscher Straße ohne Bodenindikatoren**

Der Fußgängerüberweg in der Mörscher Straße ist nicht barrierefrei ausgebaut. Es sind keine taktilen Elemente oder ein Doppelbord vorhanden, um die Mobilität von mobilitätseingeschränkten Personen zu gewährleisten.

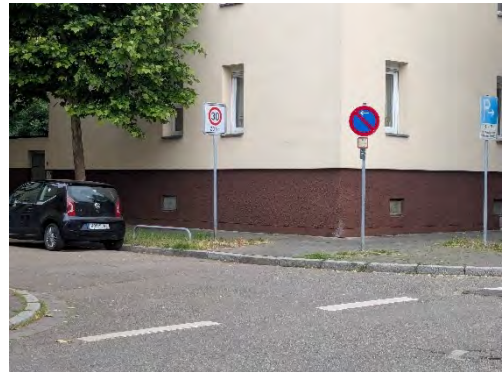
Abbildung 24: Nicht abgesenkter Bordstein im Schießgartenweg

**Problem / Mangel:** An der Querungsstelle im Schießgartenweg ist der Bordstein zu hoch. Dadurch müssen zu Fuß Gehende mit rollendem Hilfsmittel Umwege in Kauf nehmen, um die nächste abgesenkte Stelle zu erreichen oder große Kraftanstrengungen einsetzen, um das Hilfsmittel auf den Gehweg bzw. die Fahrbahn zu heben.

**Handlungsvorschlag:** Im Sinne einer barrierefreien Nutzung aller zu Fuß Gehenden ist eine Bordabsenkung an dieser Stelle zu empfehlen. Bei ausreichend Platz sollte ein Doppelbord angebracht werden.

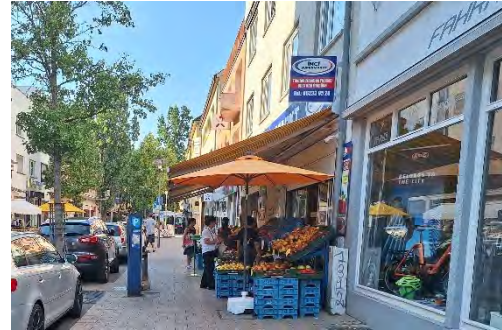
Abbildung 26: Engstelle in der Speyerer Straße durch Parkautomat, Mülleimer und Auslagen

**Problem / Mangel:** Die Gehwegbreite der Speyerer Straße entspricht dem Regelmaß bzw. geht darüber hinaus. Diese wird jedoch durch Auslagen, Gastronomie, Pflanzenkübel und Fahrradabstellanlagen eingeschränkt. Vor dem türkischen Supermarkt entsteht durch die Auslagen, einen Mülleimer und einen Parkautomat eine Engstelle, die die Nutzbarkeit des Gehwegs einschränkt.

**Handlungsvorschlag:** Durch eine Umplatzierung des Parkautomaten und des Mülleimers zwischen die Parkstände wird die Engstelle vermieden. Sollte die Versetzung des Mülleimers nicht möglich sein, da es sich um einen Unterflurmülleimer handelt, so sollten die Auslagen beschränkt werden.

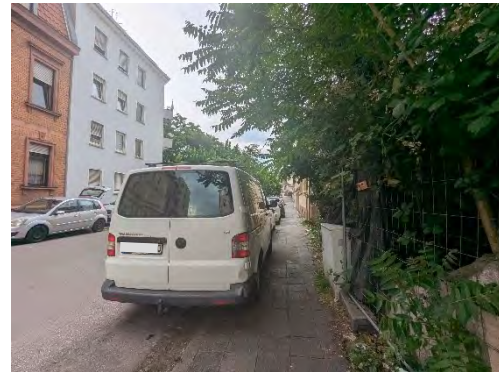
Abbildung 28: Mangelnde Grünpflege in der Mörscher Straße

**Problem / Mangel:** An einigen Stellen im Stadtgebiet ragt der Bewuchs in den Gehweg und mindert dadurch die Qualität des Zufußgehens. Gehwege werden durch den Bewuchs verengt, wodurch im Begegnungsfall zu Fuß Gehende aufeinander warten müssen oder Straßenräume nicht vollständig eingesehen werden können. Menschen mit eingeschränkter Sehkraft können nicht immer einwandfrei erkennen, ob Äste, Zweige oder Buschwerk in das Luftraumprofil des Gehwegs hängen. So erhöht sich die Gefahr von Verletzungen, unter Umständen auch in sensiblen Bereichen wie dem Gesicht. Die Einfriedung überwucherndes Grün schränkt die Fortbewegung mittels Langstock ein.

**Handlungsvorschlag:** Fußwege benötigen eine regelmäßige Pflege und Überprüfung, da zu Fuß Gehende Hindernissen und Mängeln direkt ausgesetzt sind und dadurch schnell in ihrem Komfort und der Sicherheit eingeschränkt werden. Eine regelmäßige Pflege von fußwegbegleitendem Grün ist notwendig, um komfortable Fußwegbreiten zu gewährleisten, das Verletzungsrisiko durch im Weg hängende Äste zu verhindern und die Fußwege attraktiv wirken zu lassen.

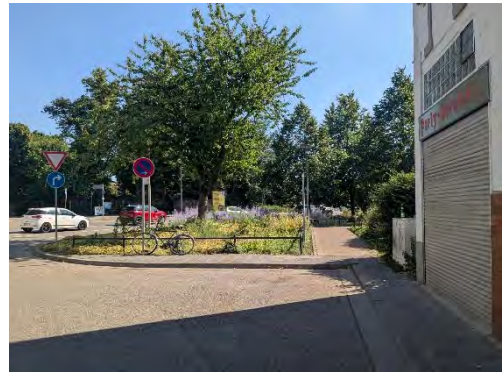
Abbildung 30: Fehlender barrierefreier Anschluss an die Lauergasse

**Problem / Mangel:** Der Weg vom Speyerer Tor kommend endet an der Lauergasse. Es gibt dort keine Bordsteinabsenkung und der Gehweg ist so schmal, dass Personen mit Rollstuhl oder Rollator diesen nicht nutzen können. Für Personen mit Geheinschränkung ist das Fortsetzen ihres Fußwegs daher nicht möglich und Umwege sind nötig.

**Handlungsvorschlag:** Im Sinne einer barrierefreien Nutzung aller zu Fuß Gehenden ist eine Bordabsenkung an dieser Stelle zu empfehlen. Es sollte außerdem geprüft werden, ob der Gehweg vorgezogen und verbreitert werden kann, sodass dieser nutzbar für rollende Hilfsmittel wird. Dafür kann auch geprüft werden, ob eine echte Einbahnstraße in der Lauergasse sinnvoll ist und so mehr Platz für den Fußverkehr bleibt.

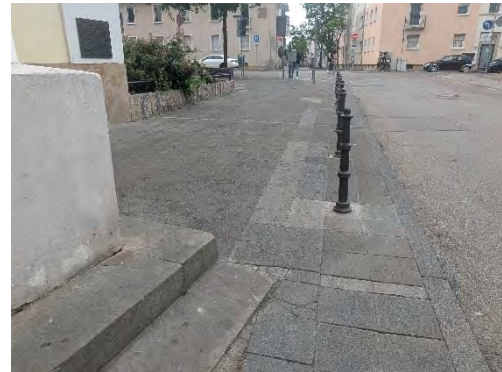
Abbildung 32: Fehlende Kontraste vor der Zwölf-Apostel-Kirche

**Problem / Mangel:** Einige Infrastrukturelemente (z. B. Treppenstufen, Poller, Schilder, Stadtmobiliar) in Frankenthal weisen einen geringen Kontrast auf. Vor allem für sehbehinderte und blinde Personen ergeben sich Herausforderungen, wenn Hindernisse sich nicht von der Umgebung unterscheiden. Dadurch können Gefahrsituationen übersehen werden und die Sturz- und Stolpergefahr steigt.

**Handlungsvorschlag:** Im öffentlichen Raum sollte die Kontrastierung der Infrastruktur verstärkt werden. Durch die Anbringung von deutlichen Kontrastkanten (z. B. an Treppenstufen) oder durch eine rot-weiße Reflektorfolie kann die Erkennbarkeit für sehingeschränkte Personen gesteigert werden. Dadurch werden die Hindernisse auf Gehwegen besser wahrgenommen und die Sicherheit im öffentlichen Raum kann gesteigert werden.

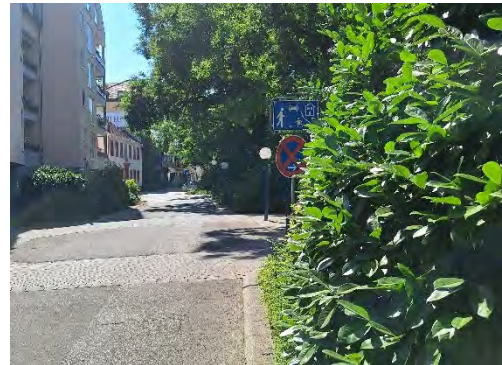
Abbildung 38: Beginn des verkehrsberuhigten Bereichs in der Karolinenstraße

**Problem / Mangel:** Der Wechsel von der Tempo-30-Zone zu einem verkehrsberuhigten Bereich wird von einzelnen Verkehrsteilnehmenden nicht wahrgenommen. Zum einen wird das Schild durch die Büsche teilweise verdeckt und schlicht nicht wahrgenommen. Zum anderen fehlt eine veränderte räumliche Gestaltung, die den Wechsel deutlich macht. Dadurch kann es zu Geschwindigkeitsüberschreitungen kommen.

**Handlungsvorschlag:** Die Änderung der Geschwindigkeitsbereiche sollte eindeutig dargestellt werden. Zu diesem Zweck wird am Übergangsbereich eine sogenannte Torsituation gestaltet. Diese kann aus baulichen Engstellen oder Oberflächenveränderungen am Beginn des Bereichs bestehen. Dadurch wird ein Wechsel der Geschwindigkeit klar erkennbar und es kommt zu einer Verkehrsberuhigung.

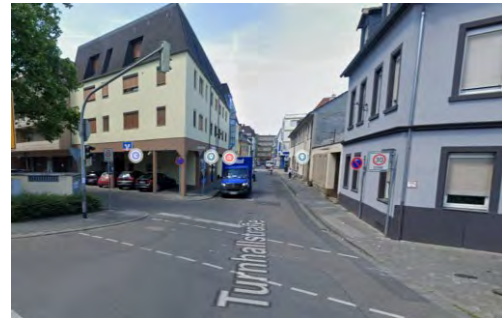
Abbildung 44: Knotenpunkt Turnhallstraße und Lauergasse

Die Lauergasse wird von Autofahrenden als Abkürzung genutzt, um die rote Ampelphase zu umgehen. Dadurch entstehen teilweise gefährliche Überholvorgänge, bei denen zu Fuß Gehende häufig übersehen werden.

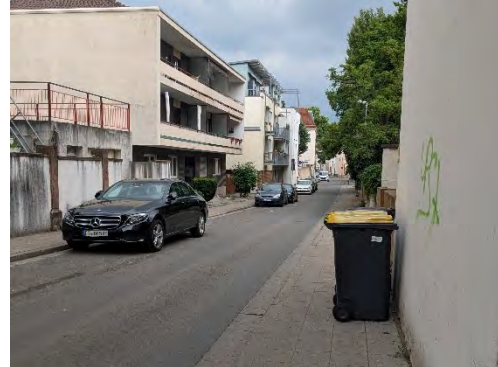
Abbildung 46: Mülltonne auf dem Gehweg in der Lindenstraße

Häufig fehlt den Verursachenden von Hindernissen die Kenntnis darüber, dass sie den Fußverkehr einschränken. Insbesondere Falschparken, in den Gehweg reichendes Grün oder auf dem Gehweg abgestellte Mülltonnen schränken die Sichtfelder und die Gehwegbreite stark ein. Der Komfort und die Sicherheit von zu Fuß Gehenden wird so meist unbewusst stark eingeschränkt.

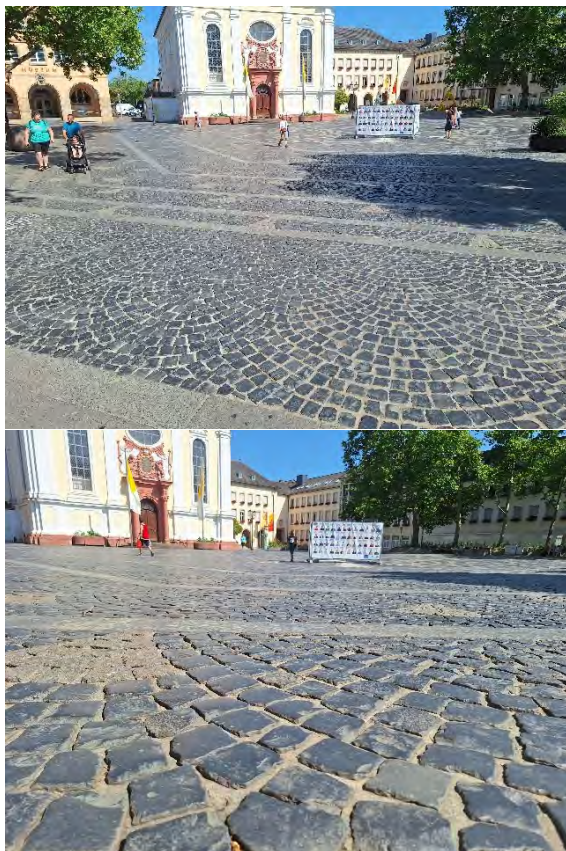
Abbildung 53: Oberflächenbelag auf dem Frankenthaler Rathausplatz

An der Startstation wird erneut der Oberflächenbelag thematisiert. Bereits während der ersten Begehung wurde von den Teilnehmenden bemängelt, dass das Kopfsteinpflaster bei Regen rutschig wird. Zudem berichten die Teilnehmenden, dass eine Orientierung an den Häuserkanten nur nach Ladenschluss möglich ist. Während der Öffnungszeiten sind die Leitlinien durch Auslagen zugestellt und engen die nutzbare Gehbahn ein.

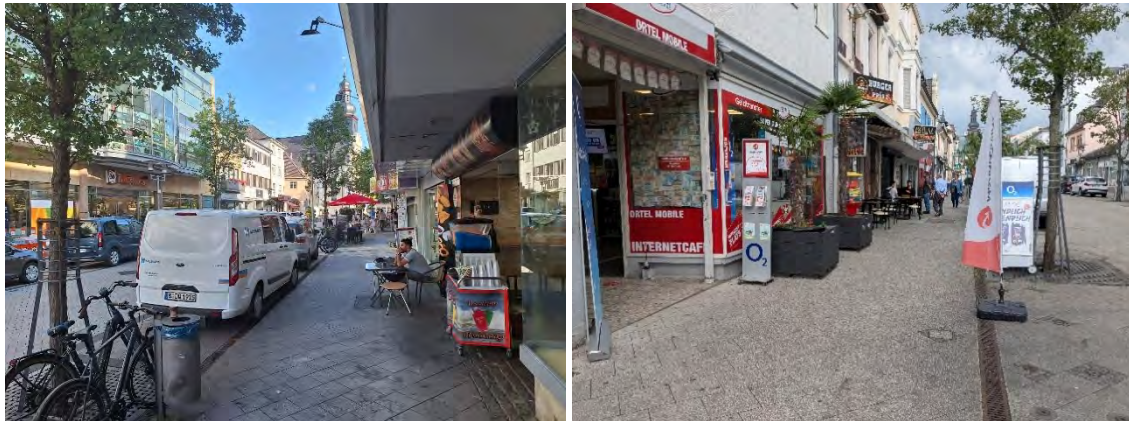
Abbildung 54: Seitenraum der Wormser Straße

Vom Rathausplatz führt die Route über die Wormser Straße zum Wormser Tor. Die Wormser Straße wurde vor vielen Jahren zu einem verkehrsberuhigten Bereich umgestaltet. Die Teilnehmenden kritisieren, dass der Kfz-Verkehr dort sehr präsent ist und die vorgeschriebene Schrittgeschwindigkeit nicht eingehalten wird. Ein Anwohner berichtet, dass insbesondere nachts dort schnell und laut gefahren wird. Verschiedene Arten von Straßenmobiliar engen den Seitenraum ein und beeinträchtigen dessen Nutzung (vgl. Abbildung 54). Trotz dessen nutzen die Teilnehmenden laut eigener Aussage ausschließlich den Seitenbereich zum Gehen, da der Kfz-Verkehr zu do-

minant ist. Laut den Teilnehmenden seien die mit der Umgestaltung der Wormser Straße verbundenen Vorschriften nie wirklich angekommen. Frau Engelmann erläutert, dass die Gestaltung der Straße mit der zulässigen Geschwindigkeit übereinstimmen muss. Durch gestalterische Elemente wie die versetzte Anordnung von Parkständen oder weitere Elemente zur Steigerung der Aufenthaltsqualität, kann die Geschwindigkeit gesenkt werden. Ein Anwohner schlägt vor, die Durchfahrt der Wormser Straße / August-Bebel-Straße in den Abend- und Nachtstunden zu beschränken und nur für Anwohnende zu öffnen.

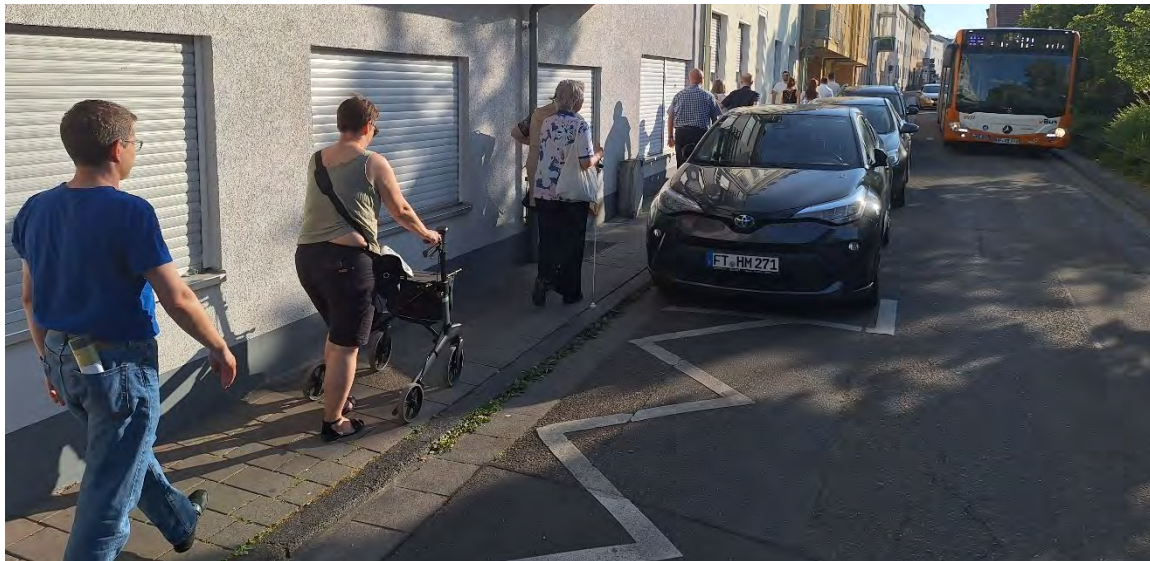
Abbildung 56: Schmäler, einseitiger Gehweg in der Schmiedgasse

Entlang der Schmiedgasse befindet sich abschnittsweise ein schmaler Gehweg. Für Rollstuhlfahrende oder Personen mit Rollatoren ist diese Stelle nur schwer begehbar/befahrbar (vgl. Abbildung 56). Da auf diesem Streckabschnitt der Schmiedgasse (u.a. vor der Zufahrt in die Nürnberger Straße) nur auf einer Straßenseite ein Gehweg besteht, kann die Begehung für einige Personengruppe mit einem Umweg beispielsweise durch die Parkanlage verbunden sein.

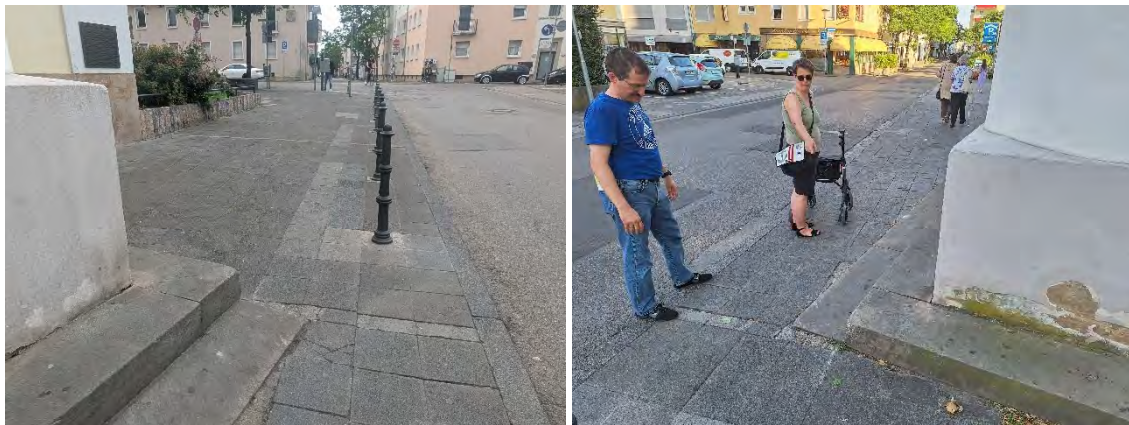
Abbildung 57: Engstelle vor der Zwölf-Apostel-Kirche

Entlang der Carl-Theodor-Straße stehen vor der Kirche Poller, um dort Gehwegparken zu verhindern. Die Treppenstufen des Kirchengebäudes reichen an einer Stelle weit auf den Gehweg hinaus, sodass durch den Poller und die Stufe eine Engstelle entsteht. Darüber hinaus stellt die Treppenstufe eine Stolperfalle dar, da sie sich farblich nicht vom Untergrund unterscheidet (vgl. Abbildung 57).

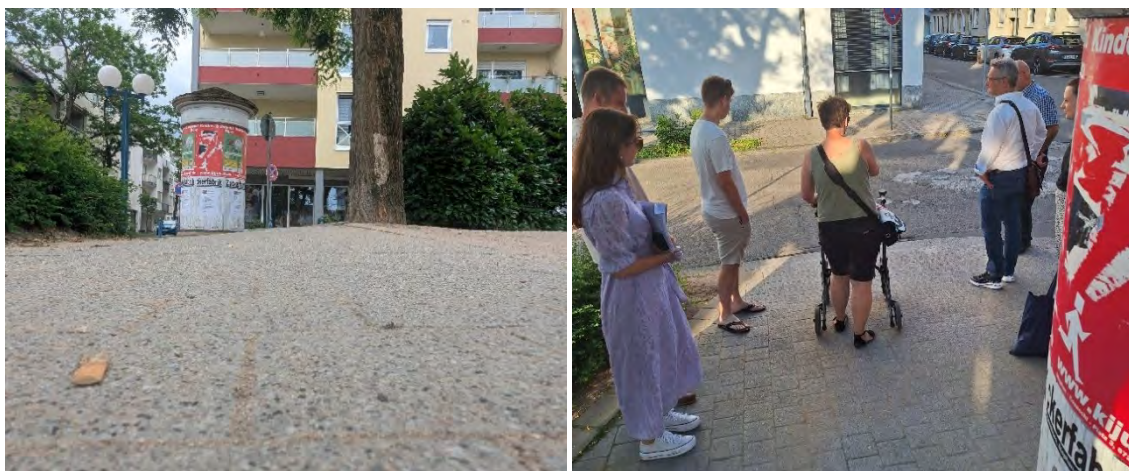
Abbildung 58: Mangelnde Barrierefreiheit am Eingang der Willy-Brandt-Anlage

Von den Teilnehmenden wird die zu starke Querneigung des Gehweges entlang der Willy-Brandt-Anlage sowie die fehlende Bordsteinabsenkung am Knotenpunkt angesprochen. Die Person mit dem mitgebrachten Rollator berichtet, dass beides eine große Herausforderung darstellt und nur über Kraftanstrengung gelöst werden kann (vgl. Abbildung 58).

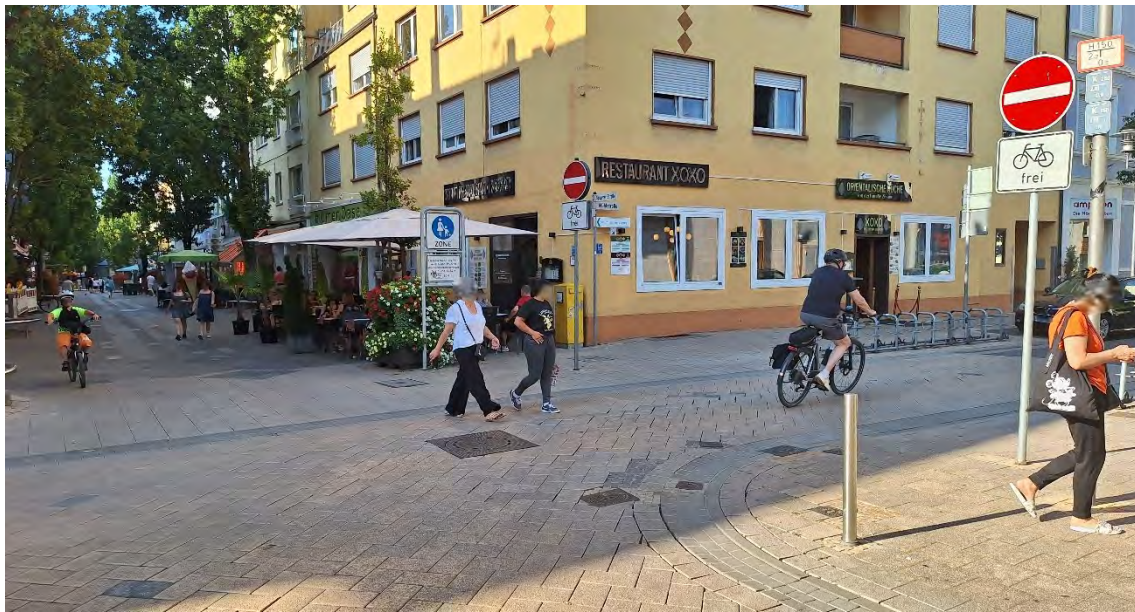
Abbildung 61: Aufpflasterung an der Kreuzung Speyerer Straße/Mühlstraße/Erzbergerstraße

Die Speyerer Straße wird von drei Kreuzungen unterbrochen. An allen Kreuzungen berichten die Teilnehmenden von Konflikten mit dem Auto- und Fahrradverkehr. Eine Person mit Seheinschränkung und Blindenstock bemängelt, dass sie aufgrund der Aufpflasterungen keinen Unterschied zwischen Gehweg und Fahrbahn feststellen kann (vgl. Abbildung 61).

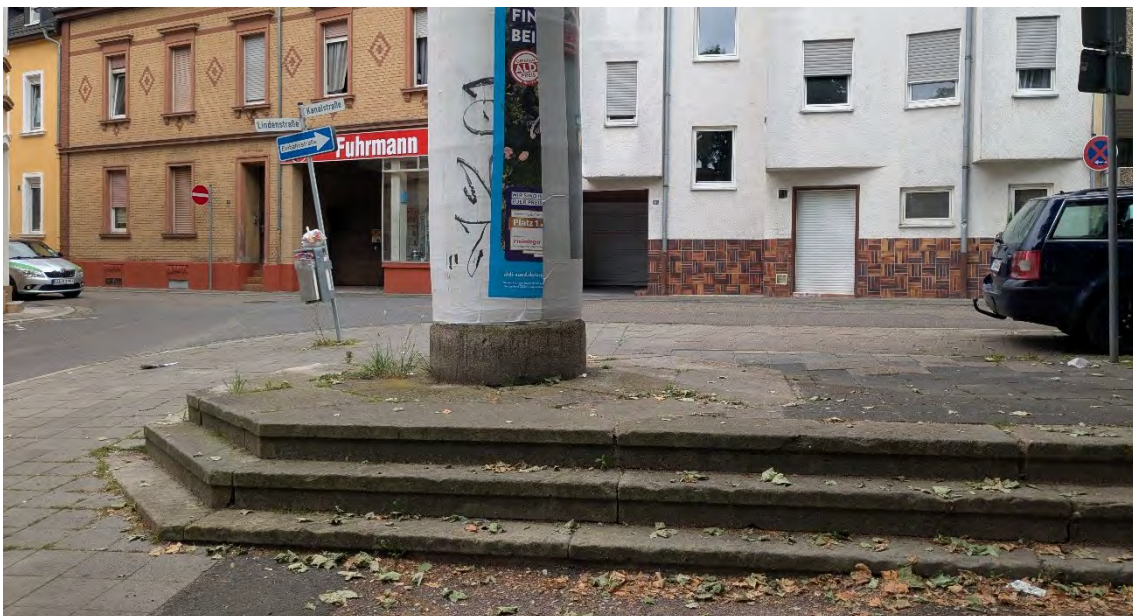
Abbildung 63: Treppe am Schaffnereiplatz

Die Treppenstufen am Schaffnereiplatz stellen eine Stolperfalle dar. Nicht nur unterscheiden sie sich farblich kaum von der Umgebung, die letzte Stufe ist zudem niedriger als die anderen. Letzteres kann zu einem Fehltritt oder Sturz führen, da die Erwartungshaltung des Körpers unterbrochen wird. Fehlende Kontraste gefährden sehingeschränkte Personen, da diese die Treppe nicht wahrnehmen. Idealerweise haben Treppen zudem ein Geländer, um mobilitätseingeschränkten Personen deren Nutzung zu erleichtern.

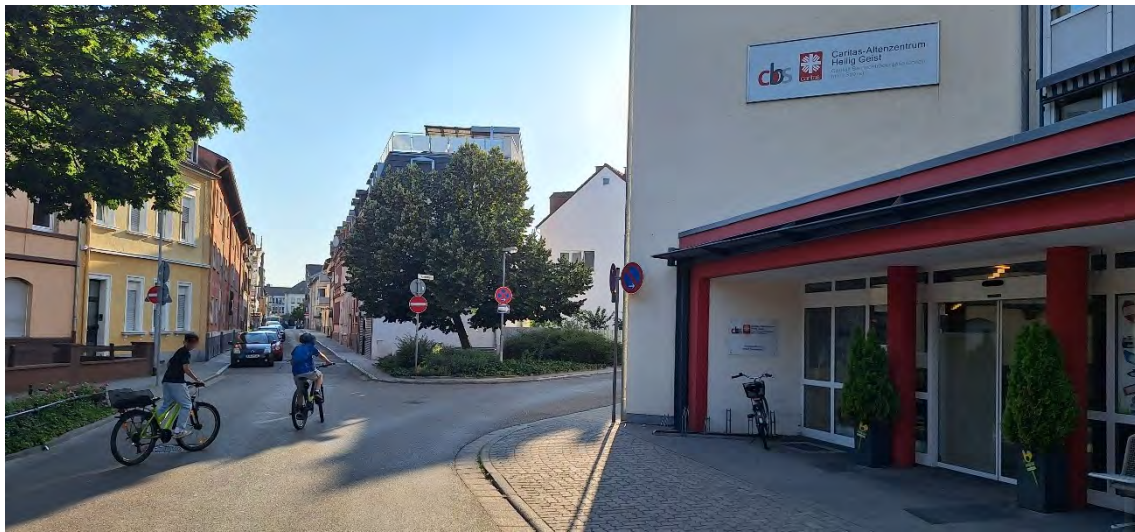
Abbildung 64: Kreuzungsbereich vor dem Altenzentrum

An der Kreuzung Kanalstraße/Rheinstraße wird ein Zwischenstopp eingelegt. Dort befindet sich das Caritas-Altenzentrum. Die Anbindung zur Innenstadt über die Rheinstraße bzw. Kanalstraße ist für Personen mit Geheinschränkung durch die schmalen Gehwege erschwert. Auch die Kreuzung vor dem Altenzentrum wird von den Teilnehmenden bemängelt. Es gibt keine geeignete Stelle zum Queren und der ruhende Verkehr schränkt die Sichtbeziehungen ein (vgl. Abbildung 64).
