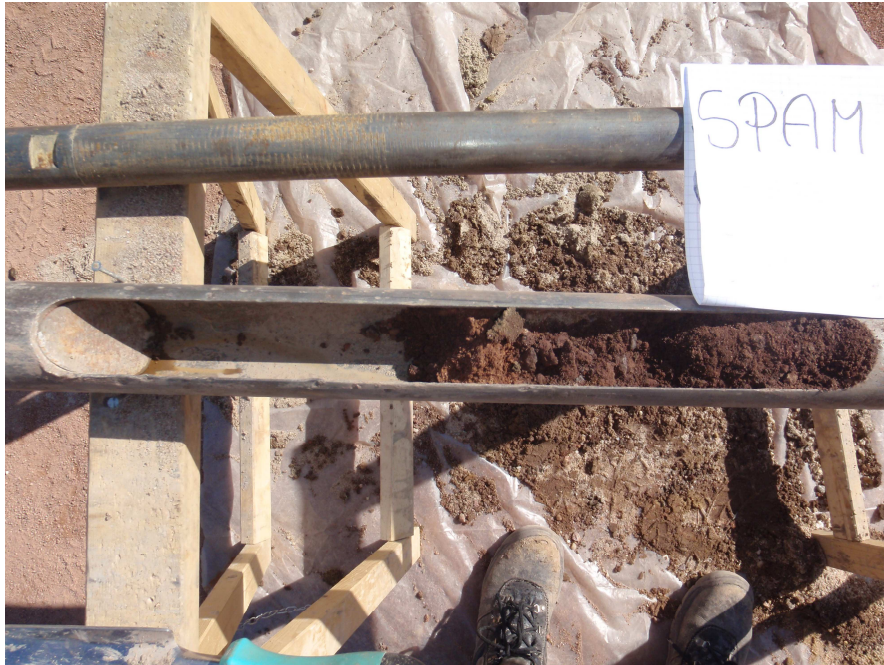
Bild 3: Im Hinblick auf die Filterstabilität der Tennenschicht zu dem Dynamischen Schichtmaterial und zu der Tragschicht (Schotter) ist derzeit nicht von Daten auszugehen, die dem aktuellen Standard im Sportplatzbau entsprechen. Tendenziell waren deutliche Durchmischungen der Tennenschicht und der Dynamischen Schicht sowie der Tragschicht zu beobachten.

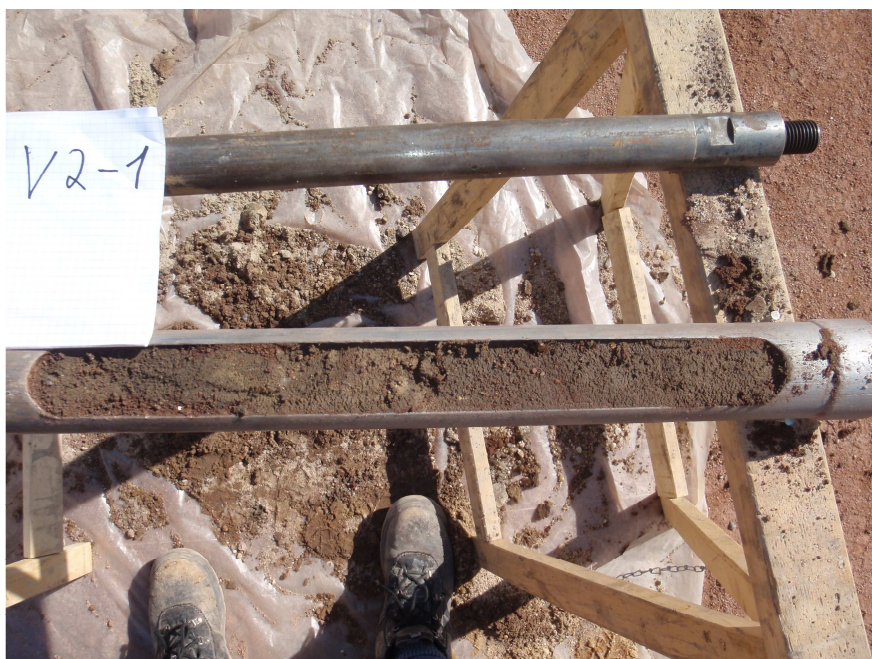
Bild 4: Das im Erdplanum (0,4 m – 1 m) erbohrte, geringfügig fremdstoffhaltige Auffüllmaterial kann aufgrund der schluffig-tonigen Komponenten ($\leq 0,063$ mm) den Boden-
gruppen SU*/ST* nach DIN 18196 zugeordnet werden (Schluffe, Sande, stark schluffig, sehr frostempfindlich, F3 lt. ZTVE-StB 94/97):
